LEHM.konkret Musterhaus im Marchfeld

Foto-Bautagebuch

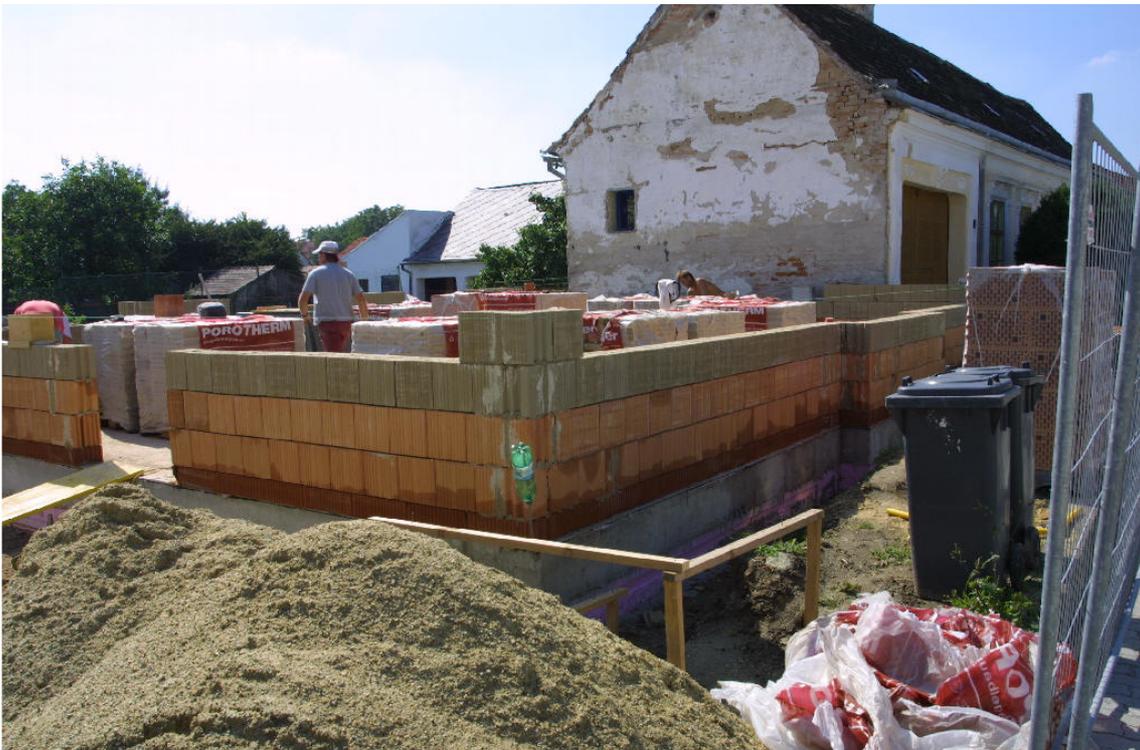
Nach Fertigstellung des Fundamentes wurden die ersten zweieinhalb Ziegelscharen mit gebrannten Ziegeln ausgeführt, um eine wasserresistente Sockelzone zu schaffen. Danach wurden die Maurerarbeiten mit dem im Rahmen von LEHM.konkret neu entwickelten Lehmziegel fortgesetzt.

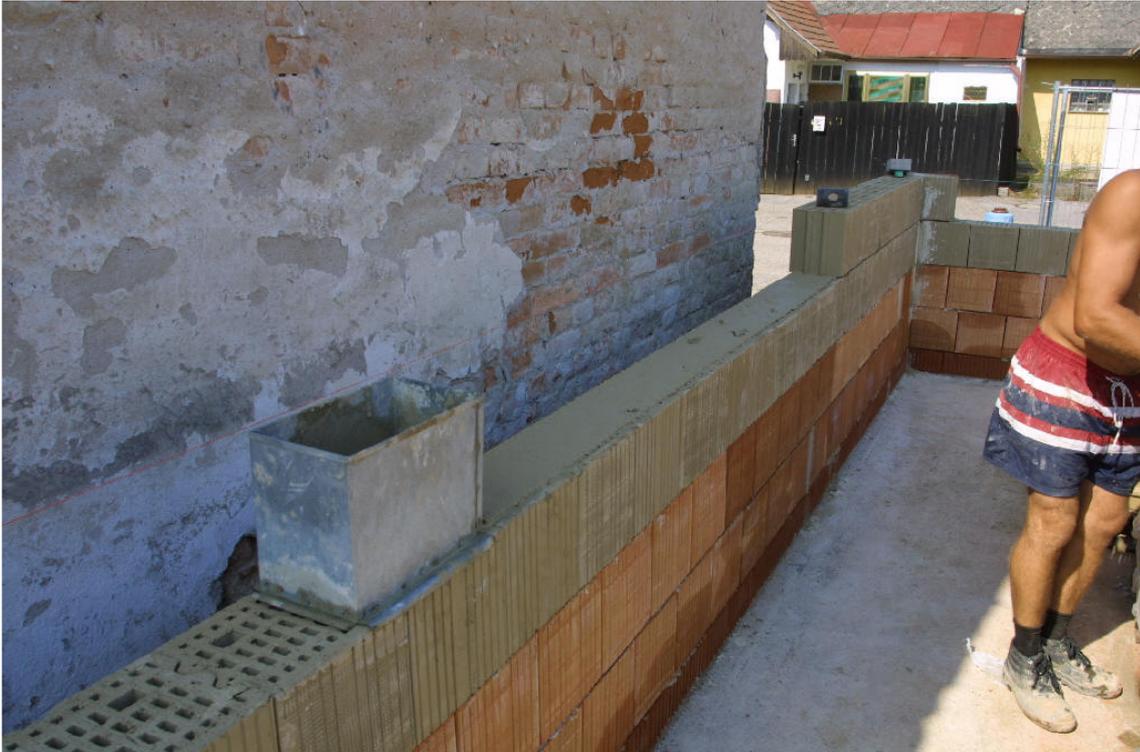
Der von AUSTBAU entwickelte Mörtelschlitten Nr. 1 hatte den Nachteil, ein Mörtelbett zu führen, das schmaler war als die Ziegeloberfläche.

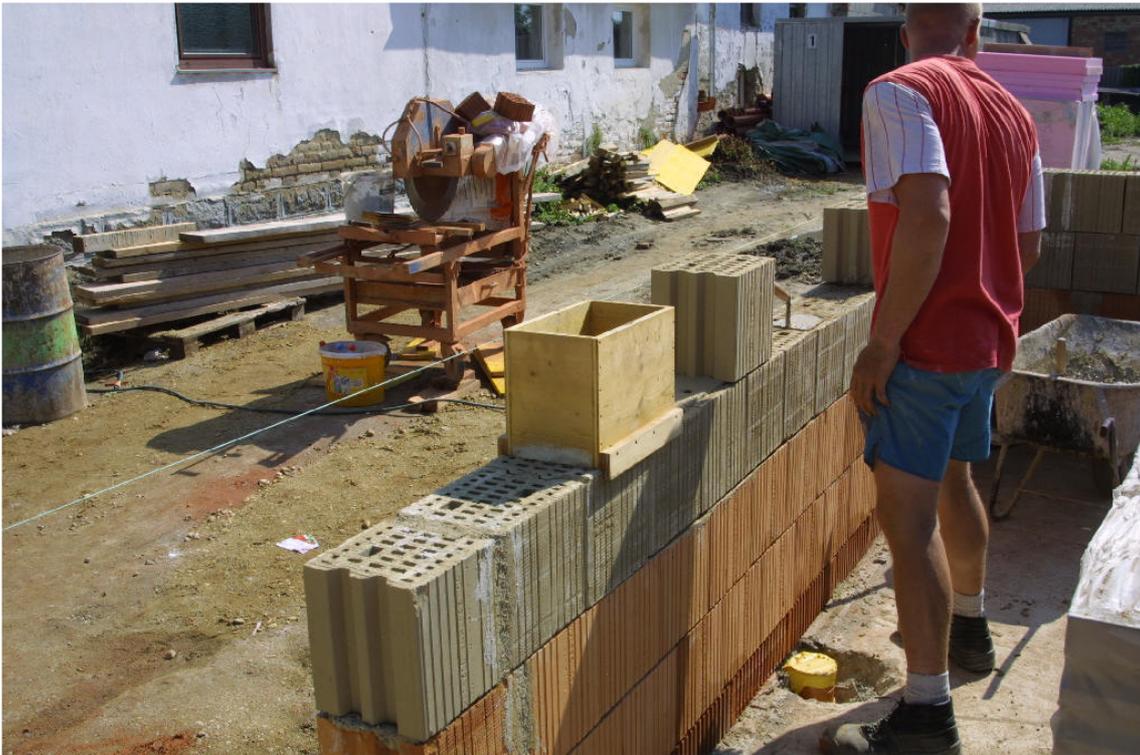
Mit dem von AUSTBAU entwickelten Mörtelschlitten Nr. 2 wurde das Mörtelbett in gewünschter Breite ausgeführt und ein rasches Versetzen der Lehmziegel ermöglicht.

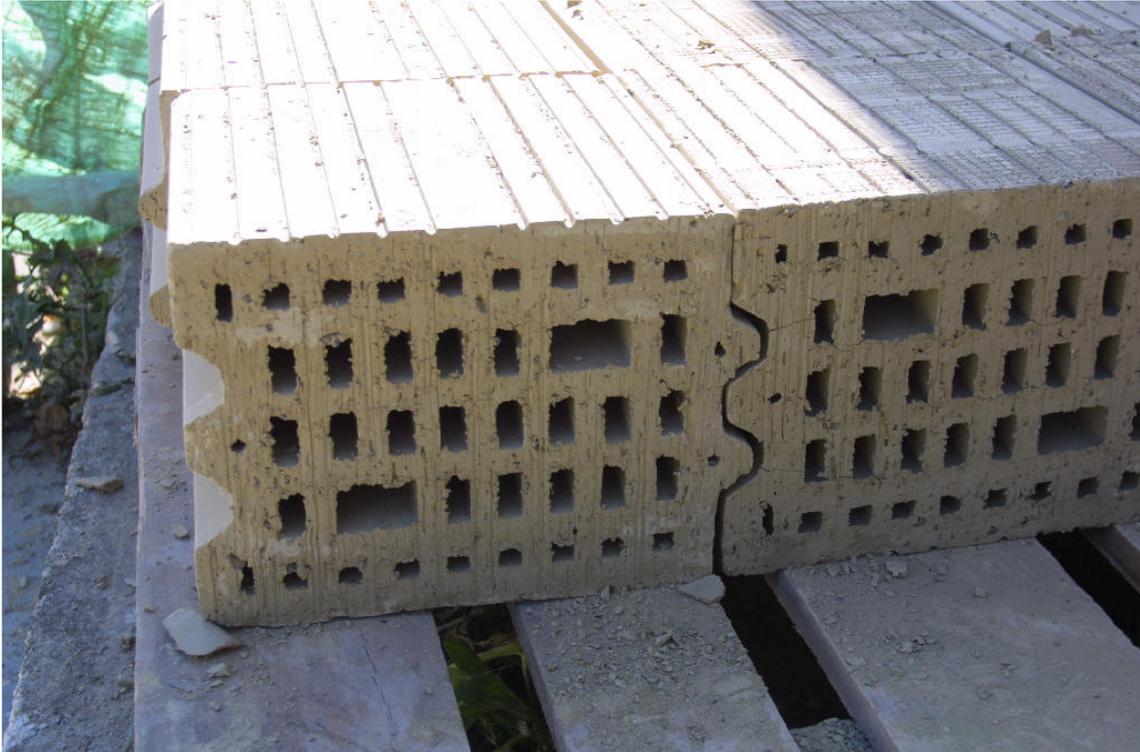
Der im Projekt LEHM.konkret entwickelte, industriell gefertigte Lehmziegel wurde hinsichtlich Materialmischung, Formgebung und Lochdesign optimiert.

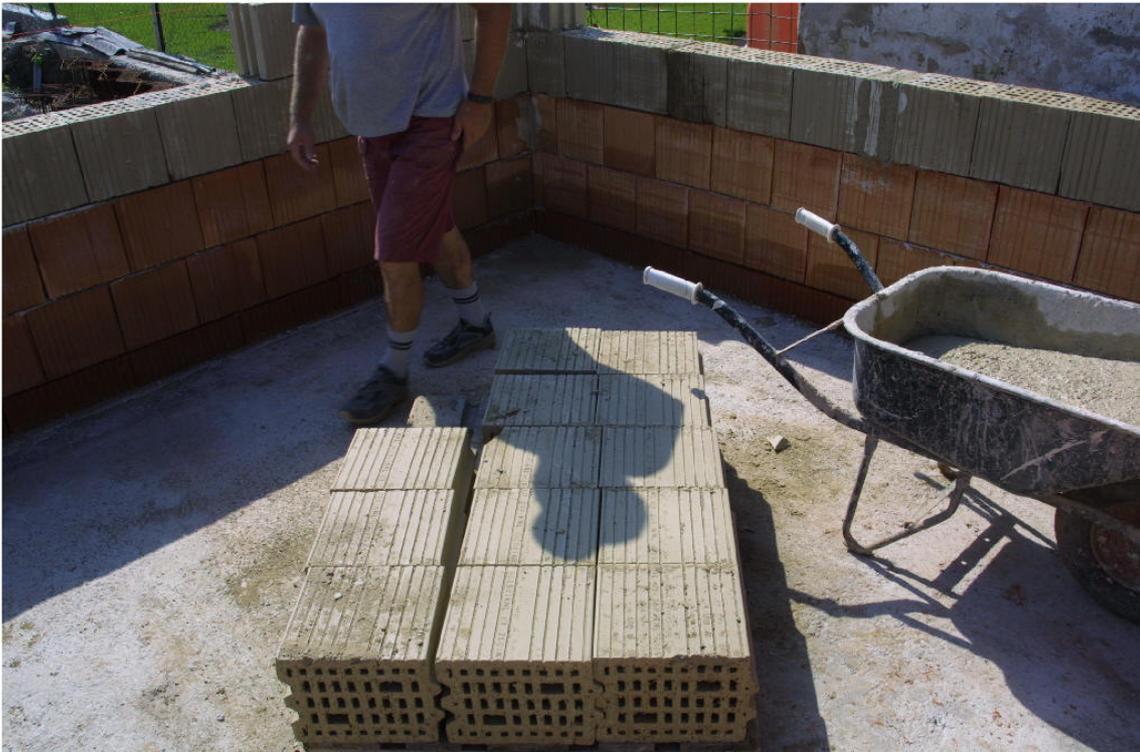
Die Lehmziegel sind in Nut- und Federsystem ausgeführt, was ein rasches Verarbeiten erleichtert.

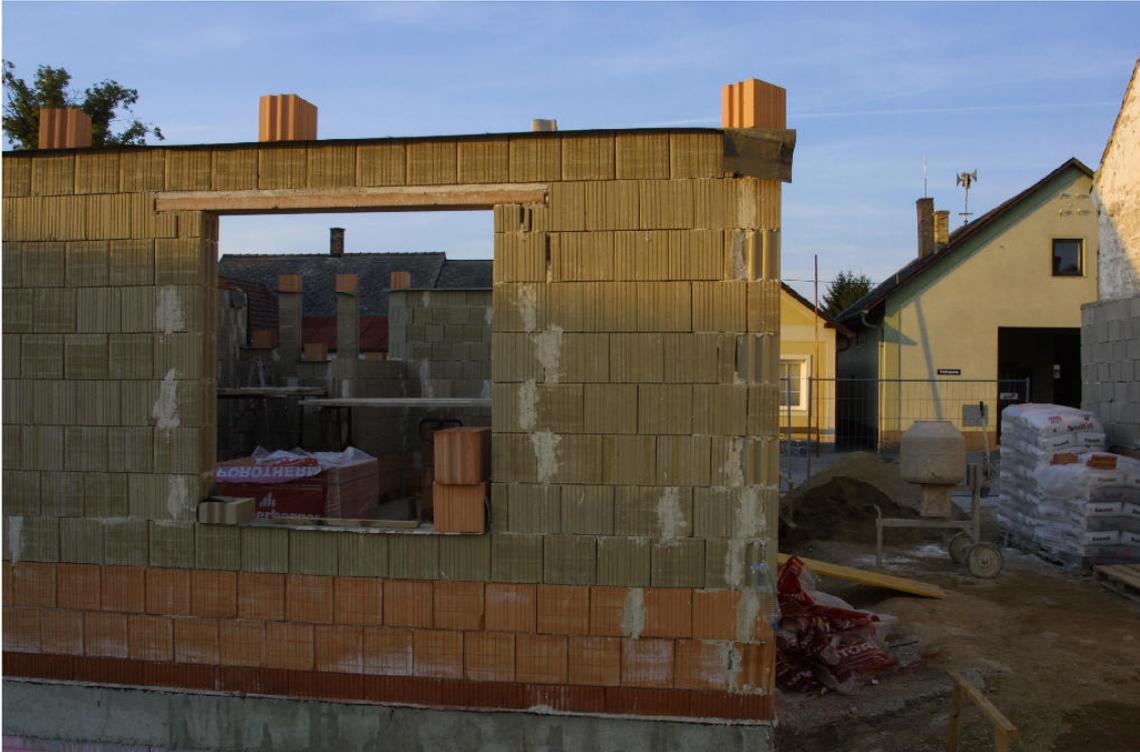
Als Fensterüberlager wurde das Produkt VIBRATON 9 x 6,5 cm mit je 25 cm Auflagerfläche eingesetzt.

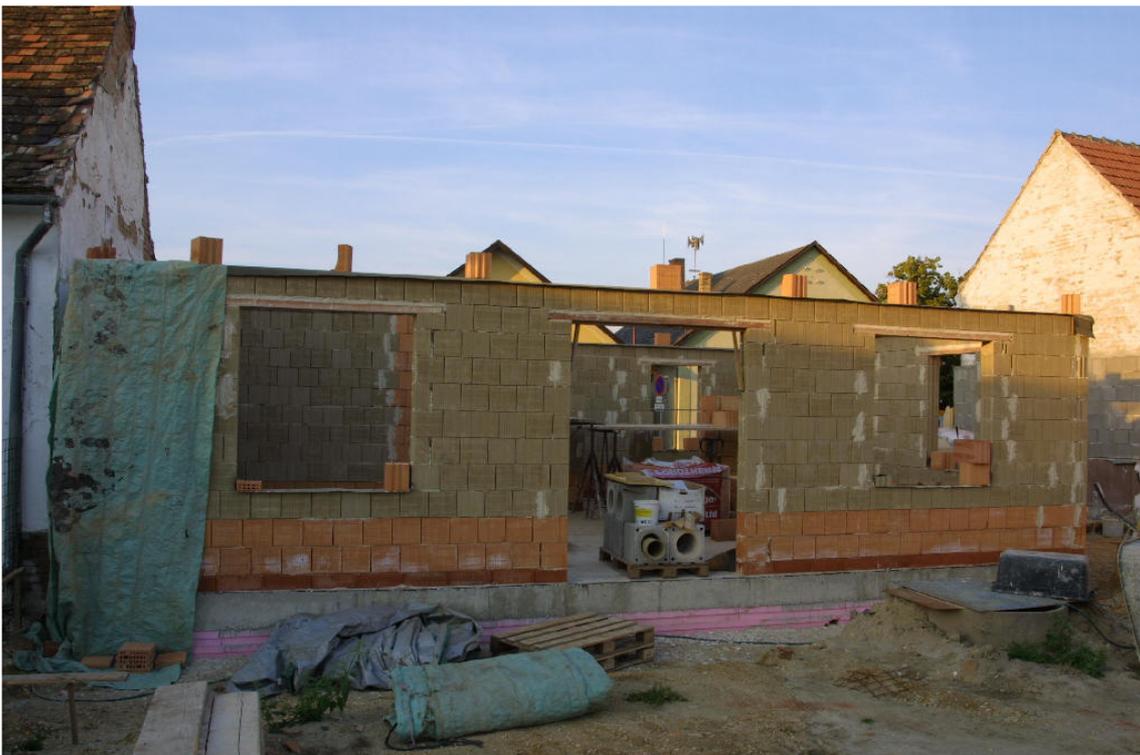
Alle horizontalen Lehmziegel-Flächen wurden während der Errichtung abgedeckt, um zu vermeiden, dass Regenwasser in die Hohlkammern dringt.

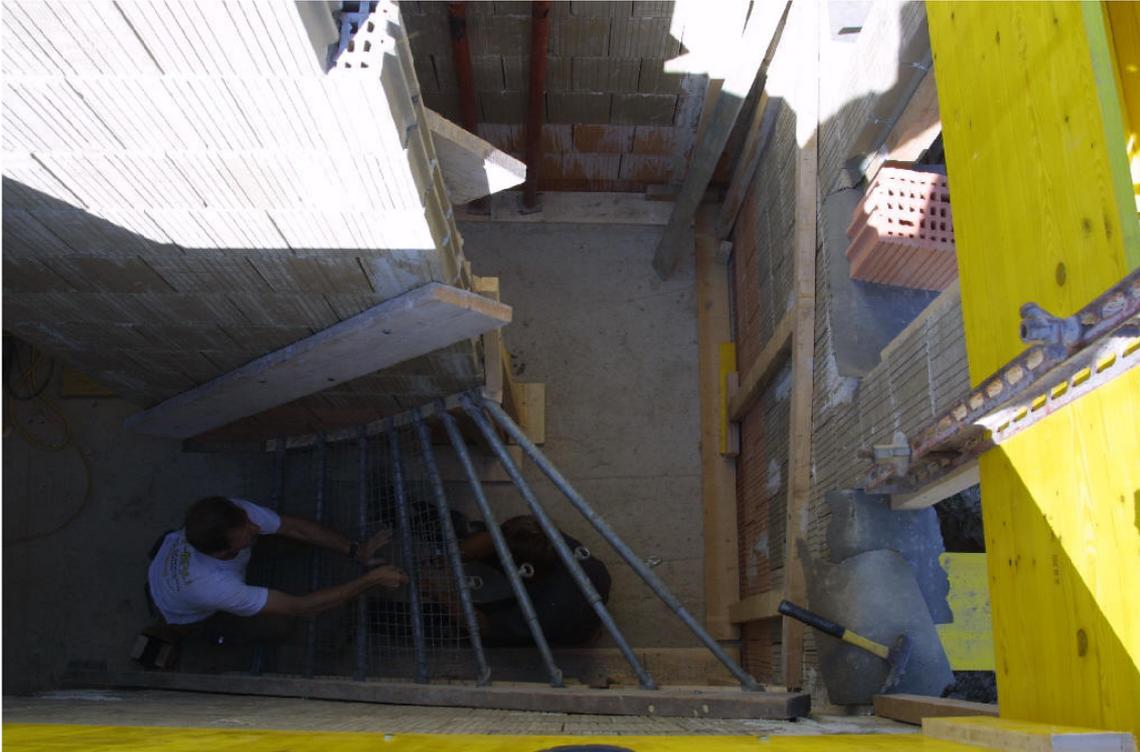
Die Schalungsvorrichtung für die Stiege wurde zwischen die Lehmziegelwände gesetzt.

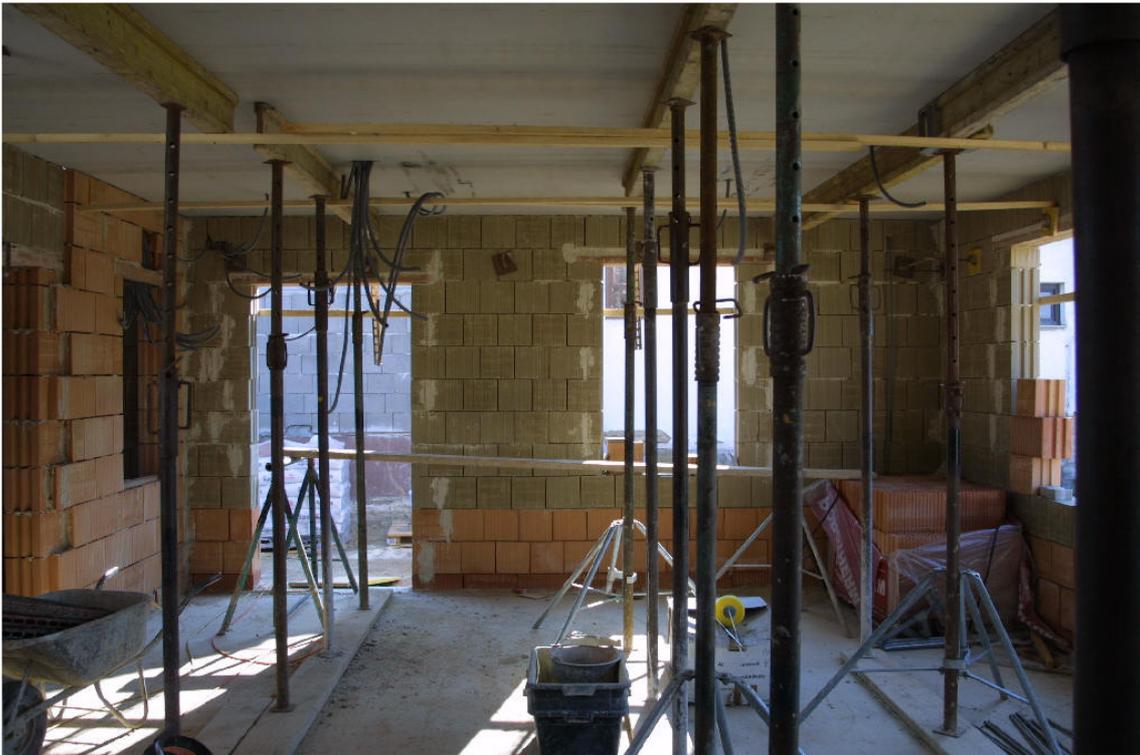
Während des Betoniervorgangs wurden Steher zur statischen Unterstützung der Decke aufgestellt. Einzelne Wandzonen, die in der Nähe von Wasser führenden Leitungen liegen, wurden aus gebrannten Ziegeln ausgeführt.

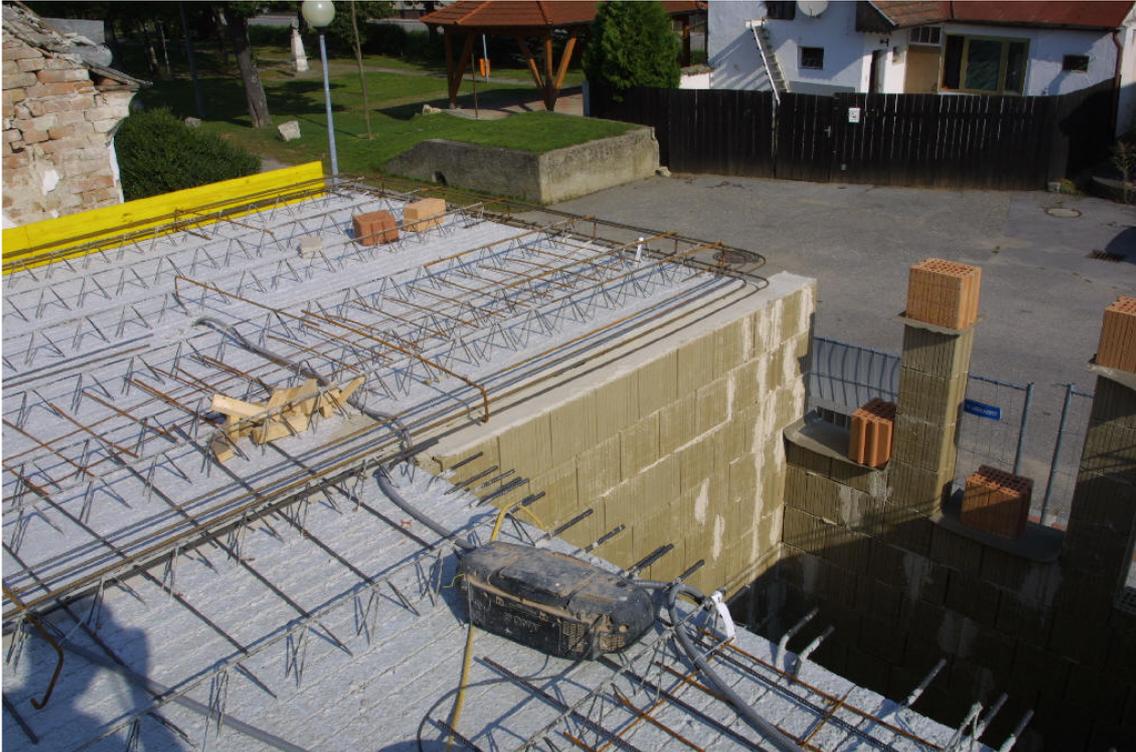
Die Zwischendecke lagert auf einer Ausgleichsschicht, die auf der obersten Lehmziegelschar aufgezo-gen wurde.

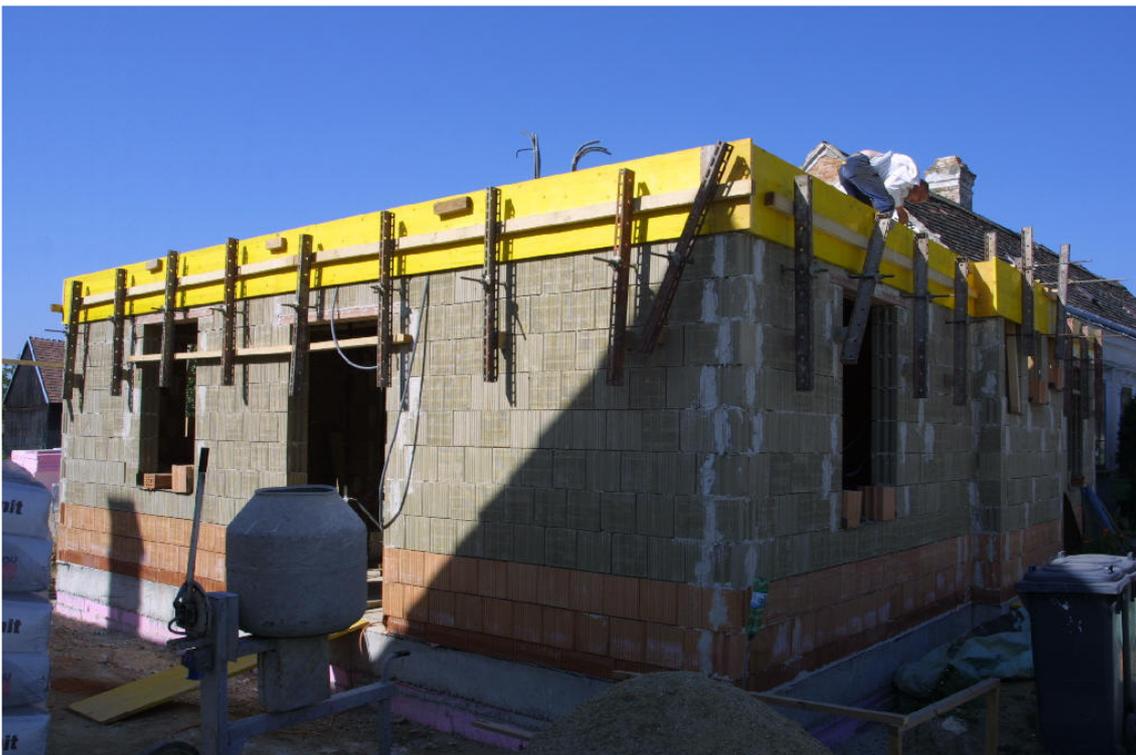
Die Schalung der Zwischendecke wird durch die Lehmziegelwand gespannt.

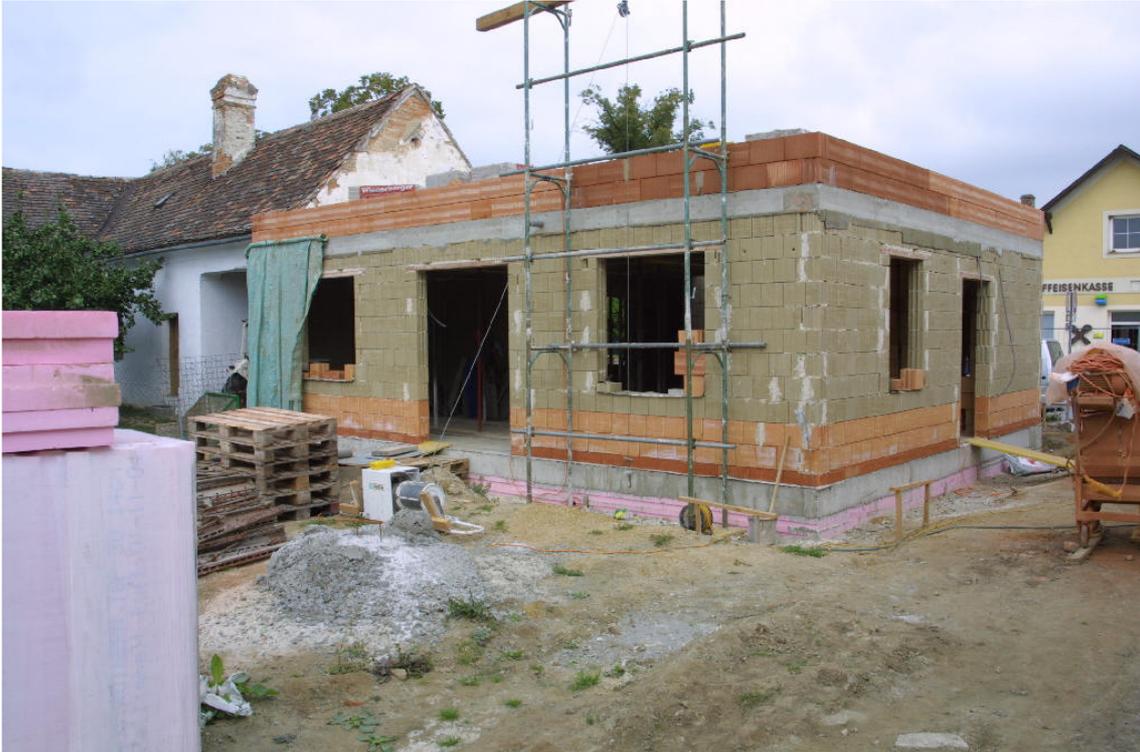
Auch im Obergeschoss wurden die ersten zwei Scharen mit gebrannten Ziegeln errichtet, um eine wasserresistente Sockelzone zu erhalten.

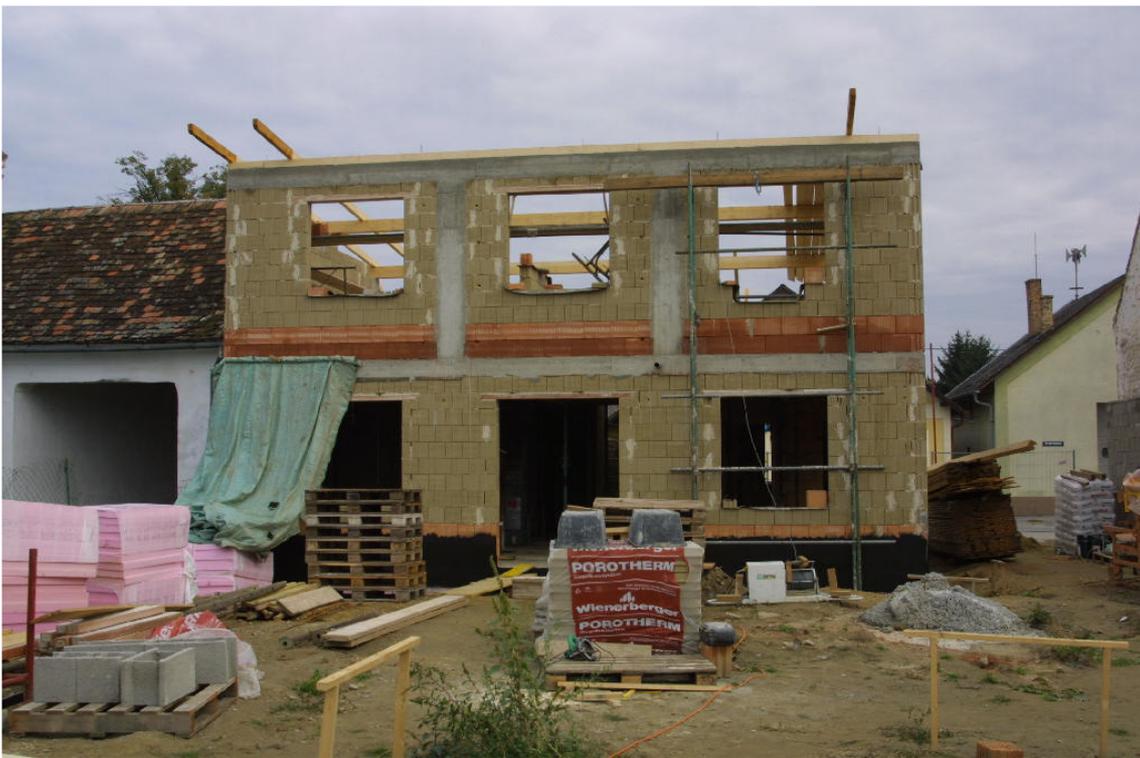
Die Betonpfeiler in der Lehmziegelwand übernehmen keine tragende Funktion sondern stellen einen starren Verbund zwischen Wand und Decke her.

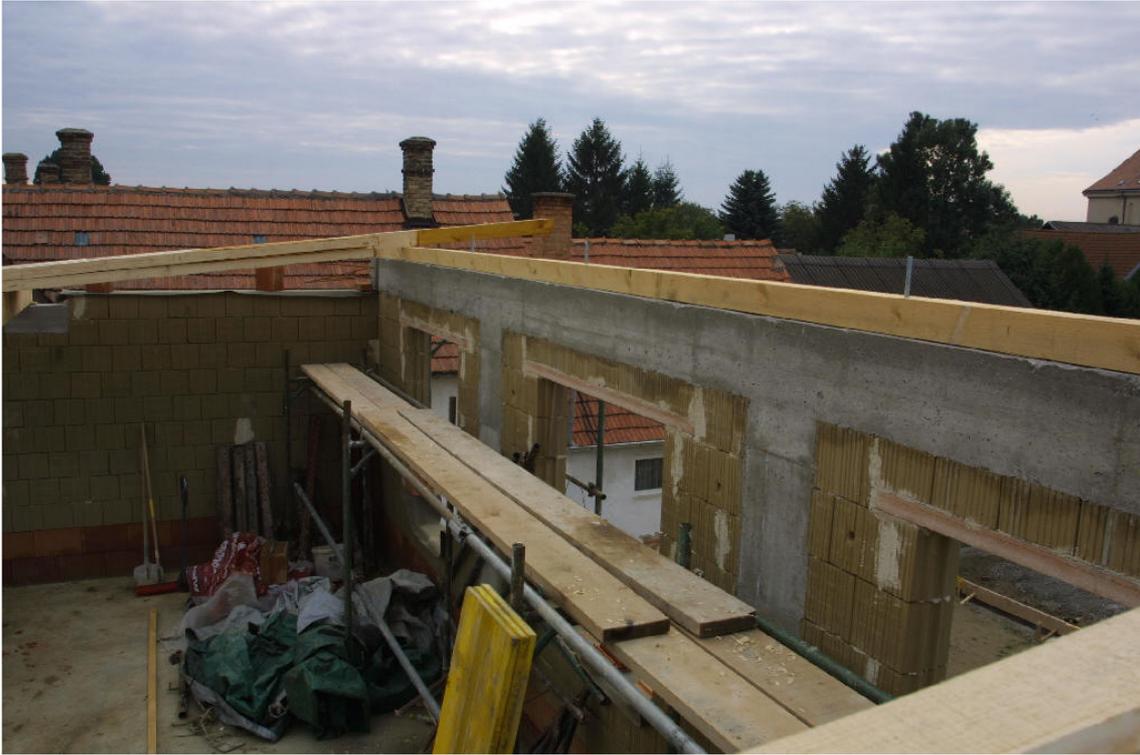
Der Aufbau des Dachstuhls wurde nach Fertigstellung des Wand-Deckenverbundes begonnen.

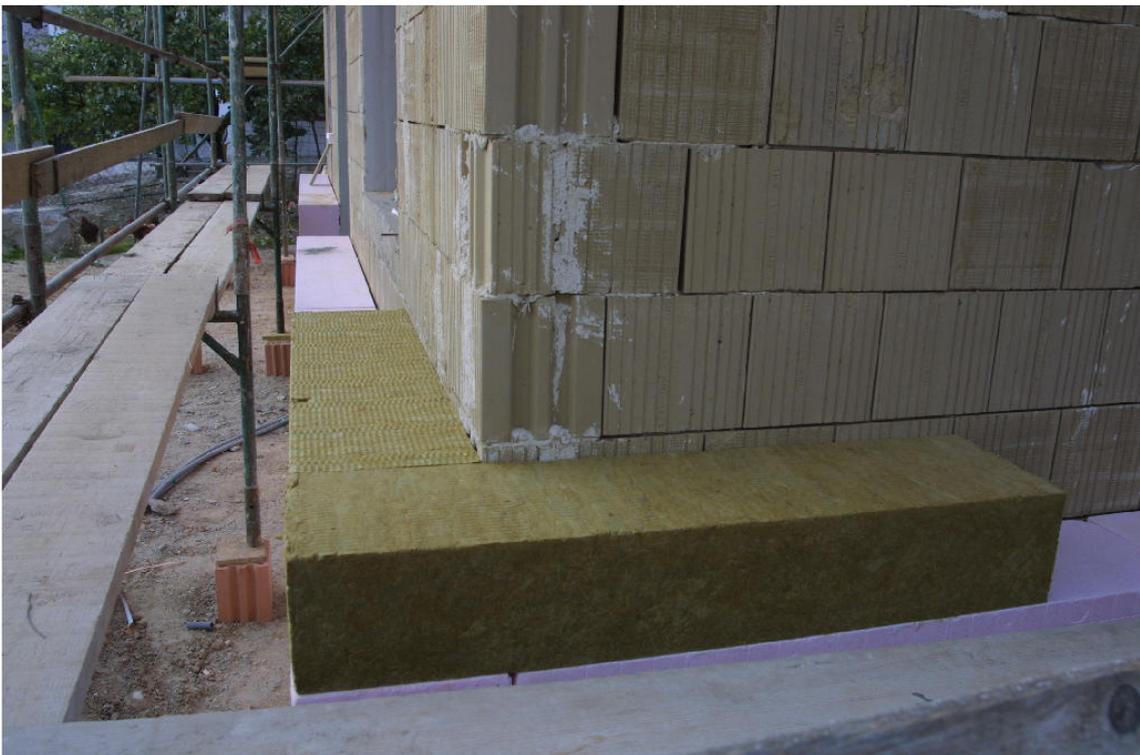
Das Vollwärmeschutzsystem wurde mit Mineralwolle ausgeführt.

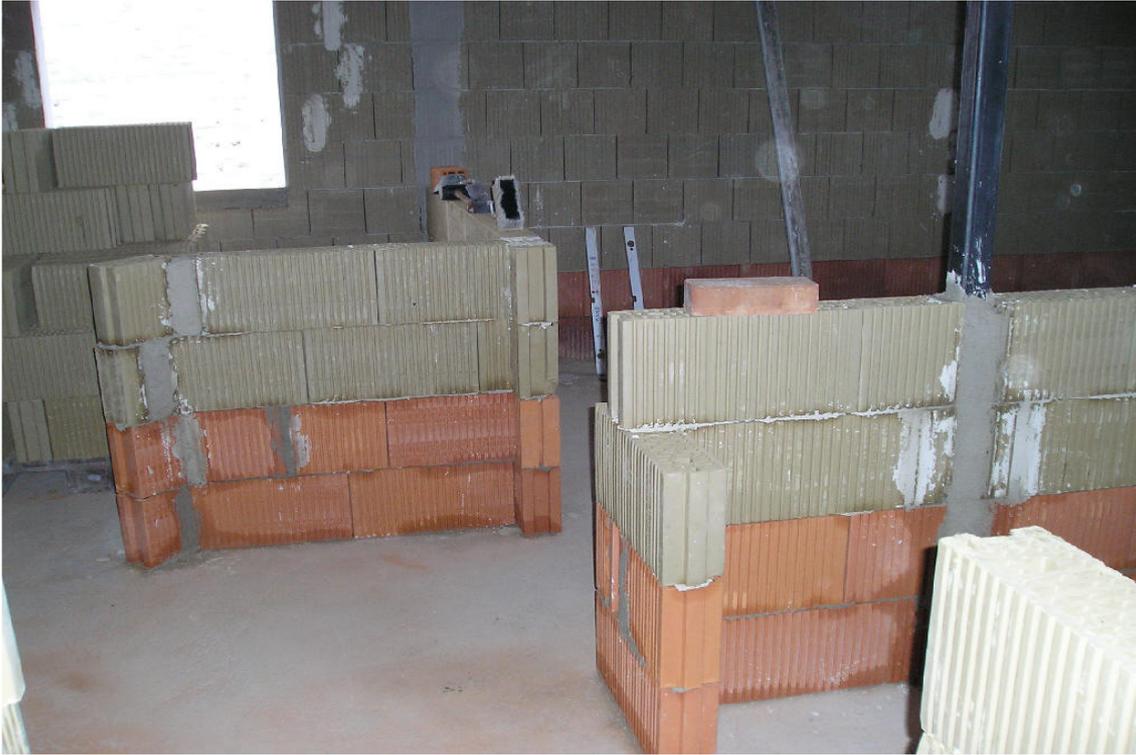
Auch bei den Zwischenwänden wurden die ersten zwei Scharen mit gebrannten Ziegeln ausgeführt um Wasserschäden zu vermeiden.

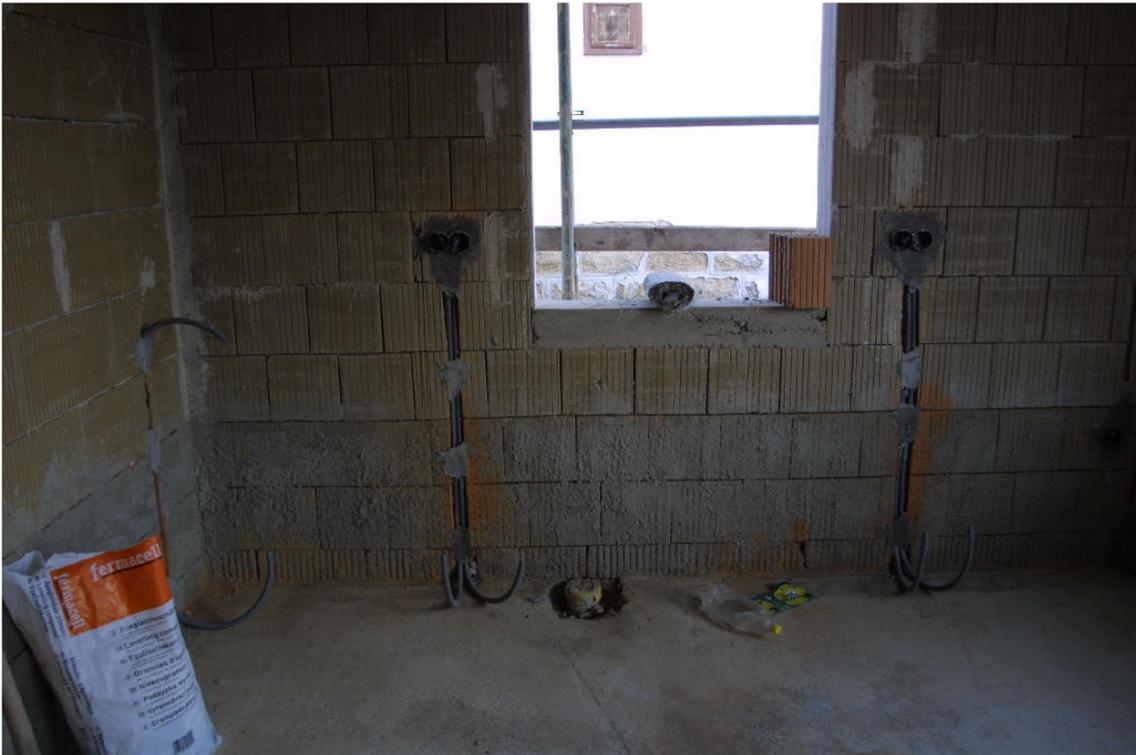
Die Leitungen wurden vorwiegend vertikal ausgeführt, um die Lehmziegelwand nicht statisch zu schwächen.
